Constat de risque d'exposition au plomb CREP

Numéro de dossier : 23/IMO/4013
Norme méthodologique employée : AFNOR NF X46-030
Arrêté d'application : Arrêté du 19 août 2011
Date du repérage : 14/12/2023

Adresse du bien immobilier
Localisation du ou des bâtiments : Département :Vaucluse Adresse : 42 Rue Brusquet Commune : 84380 MAZAN
Désignation et situation du ou des lot(s) de copropriété : Parties communes

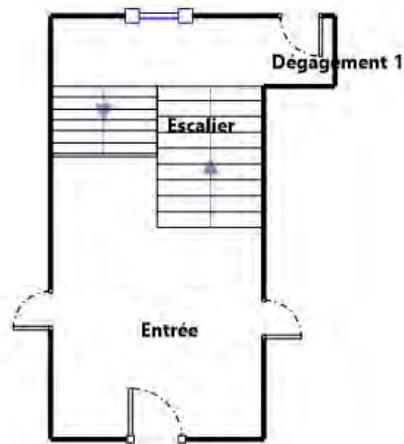
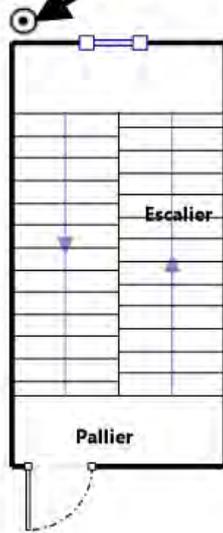
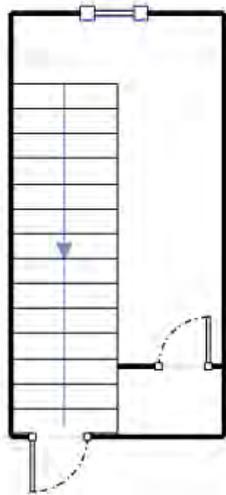
7.1 - Annexe - Schéma de repérage

M001 - Conduit en fibres-ciment
Présence d'amiante
EP

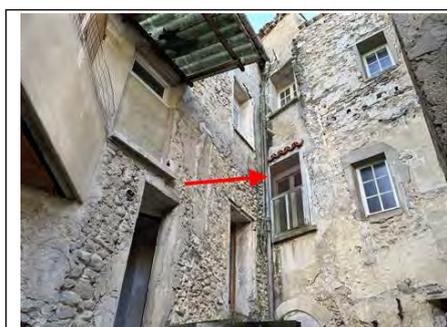
Photo n° PhA001

Localisation	Identifiant + Description	Conclusion (justification)	Etat de conservation** et préconisations*	Photo
Façade Ouest du RDC au R+2	<p><u>Identifiant:</u> M001 <u>Description:</u> Conduit en fibres-ciment <u>Composant de la construction:</u> 6 - Conduits et accessoires intérieurs - Conduits de fluides (air, eau, vapeur, fumée, échappement, autres fluides) <u>Partie à sonder:</u> Conduit en fibres-ciment <u>Liste selon annexe.13-9 du CSP:</u> B <u>Localisation sur croquis:</u> M001</p>	Présence d'amiante (sur jugement de l'opérateur)	<p>Matériau dégradé (étendue ponctuelle)</p> <p><u>Résultat</u> EP**</p> <p><u>Préconisation</u> : Il est recommandé de réaliser une évaluation périodique.</p>

Localisation : Façade Ouest du RDC au R+2

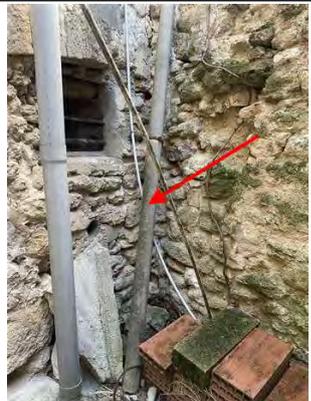
Localisation	Identifiant + Description	Conclusion (justification)	Etat de conservation** et préconisations*	Photo
Rez de chaussée - Cours	<p><u>Identifiant:</u> M001 <u>Description:</u> Conduit en fibres-ciment <u>Composant de la construction:</u> 6 - Conduits et accessoires intérieurs - Conduits de fluides (air, eau, vapeur, fumée, échappement, autres fluides) <u>Partie à sonder:</u> Conduit en fibres-ciment <u>Liste selon annexe 13-9 du CSP:</u> B <u>Localisation sur croquis:</u> M001</p>	Présence d'amiante (sur jugement de l'opérateur)	<p>Matériau dégradé (étendue ponctuelle)</p> <p><u>Résultat EP**</u></p> <p><u>Préconisation :</u> Il est recommandé de réaliser une évaluation périodique.</p>

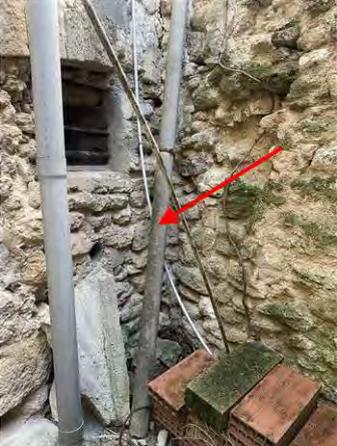
Photo n° PhA001 Localisation : Rez de chaussée - Cours Ouvrage : 6 - Conduits et accessoires intérieurs - Conduits de fluides (air, eau, vapeur, fumée, échappement, autres fluides) Partie d'ouvrage : Conduit en fibres-ciment Description : Conduit en fibres-ciment Localisation sur croquis : M001
---	--

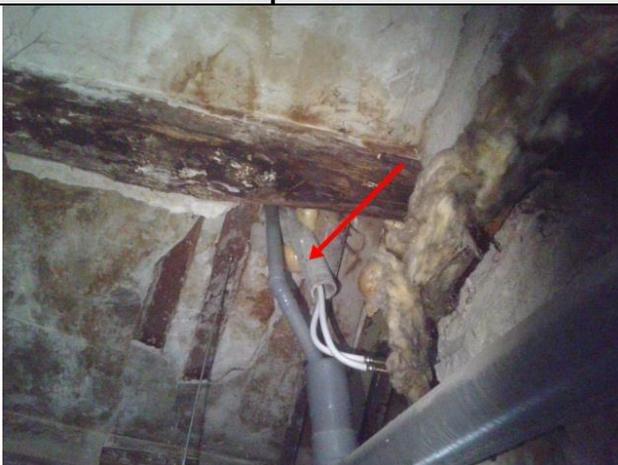
ELEMENT : Conduit de fluide n°1

Nom du client	Numéro de dossier	Pièce ou local
SCI DS	SCI DS 36112 25.07.23	RDC - Garage
Matériau	Date de prélèvement	Nom de l'opérateur
Amiante ciment - Non peint		FERAUD Dimitri
Localisation		Résultat
Conduit de fluide n°1 - Plafond		Présence d'amiante
Résultat de la grille d'évaluation		
Evaluation périodique		
Emplacement

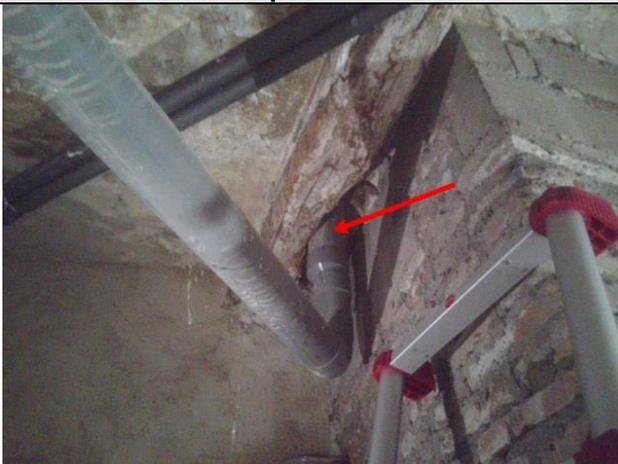
ELEMENT : Conduit de fluide n°2

Nom du client	Numéro de dossier	Pièce ou local
SCI DS	SCI DS 36112 25.07.23	RDC - Garage
Matériau	Date de prélèvement	Nom de l'opérateur
Amiante ciment - Non peint		FERAUD Dimitri
Localisation		Résultat
Conduit de fluide n°2 - Plafond		Présence d'amiante
Résultat de la grille d'évaluation		
Evaluation périodique		
Emplacement

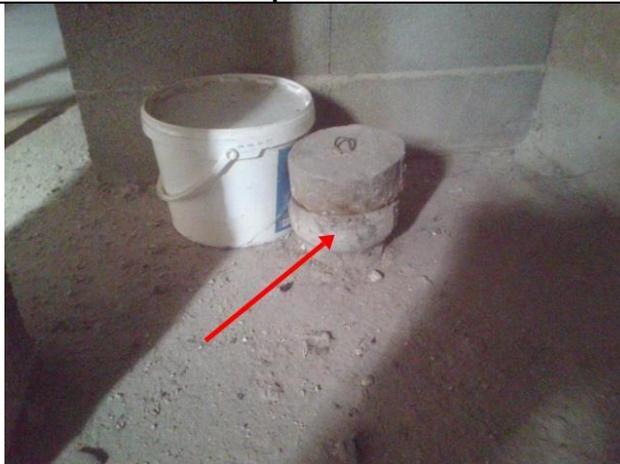
ELEMENT : Conduit de fluide n°2		
Nom du client	Numéro de dossier	Pièce ou local
SCI DS	SCI DS 36112 25.07.23	RDC - Garage
Matériau	Date de prélèvement	Nom de l'opérateur
Amiante ciment - Non peint		FERAUD Dimitri
Localisation		Résultat
Conduit de fluide n°2 - Sol		Présence d'amiante
Résultat de la grille d'évaluation		
Evaluation périodique		
Emplacement

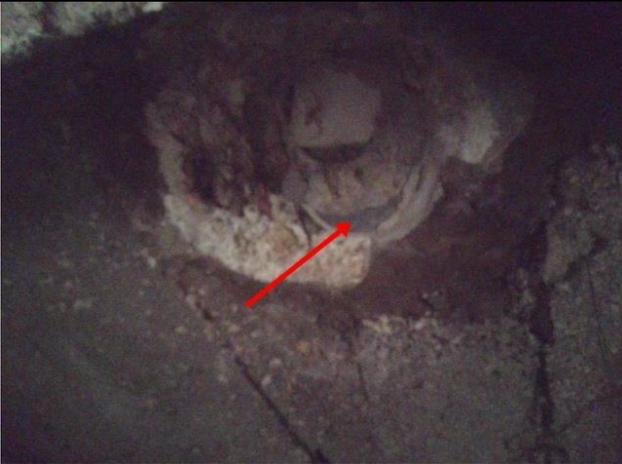
ELEMENT : Conduit de fluide n°2		
Nom du client	Numéro de dossier	Pièce ou local
SCI DS	SCI DS 36112 25.07.23	RDC - Garage
Matériau	Date de prélèvement	Nom de l'opérateur
Amiante ciment - Non peint		FERAUD Dimitri
Localisation		Résultat
Conduit de fluide n°2 - Plafond		Présence d'amiante
Résultat de la grille d'évaluation		
Evaluation périodique		
Emplacement

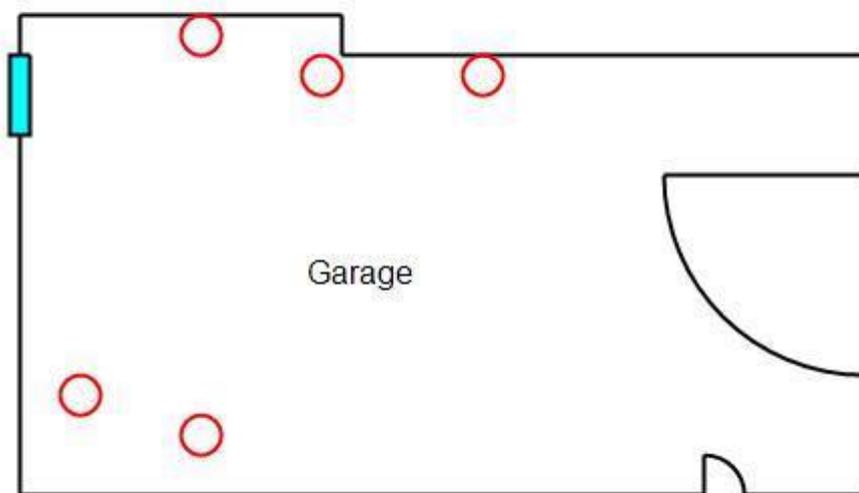
RDC

○ conduit de fluide amiante ciment

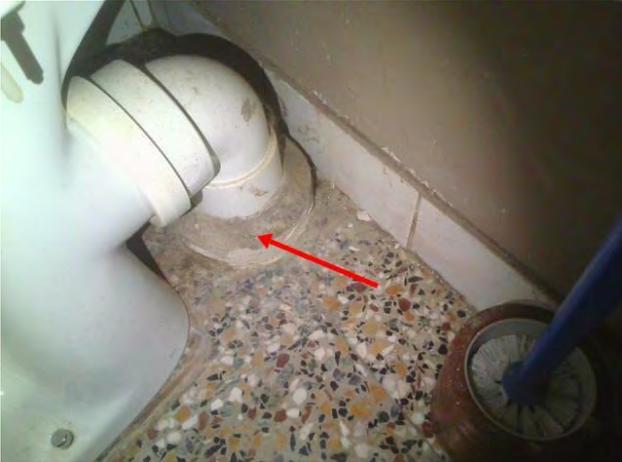
ELEMENT : Conduit de fluide		
Nom du client	Numéro de dossier	Pièce ou local
SCI DS	SCI DS 36109 25.07.23	1er - WC
Matériau	Date de prélèvement	Nom de l'opérateur
Amiante ciment - Peinture		FERAUD Dimitri
Localisation		Résultat
Conduit de fluide - C		Présence d'amiante
Résultat de la grille d'évaluation		
Evaluation périodique		
Emplacement

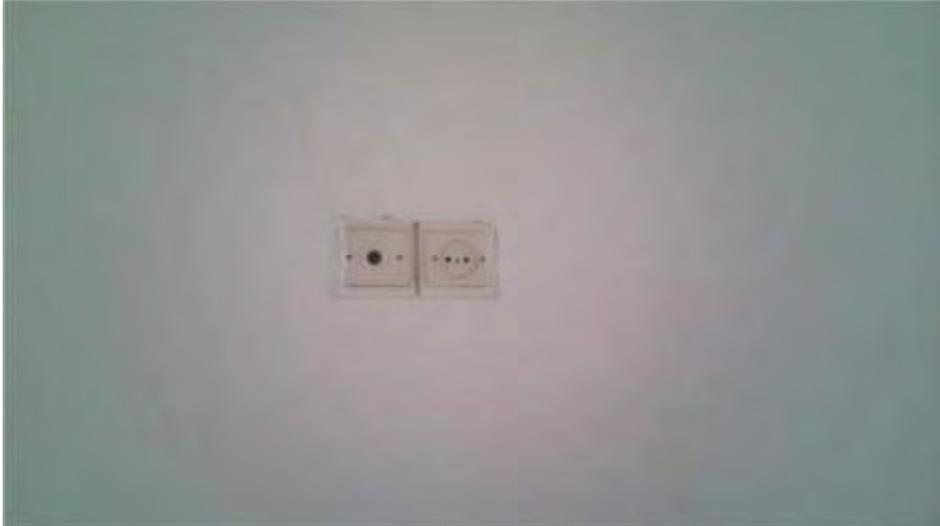
Point de contrôle N° B.3.3.6 a1)

Description : Au moins un socle de prise de courant ne comporte pas de broche de terre.

Observation(s) Raccorder l'ensemble des prises de courant à la terre ou s'assurer que l'interrupteur différentiel 30mA protège l'ensemble de l'installation électrique.

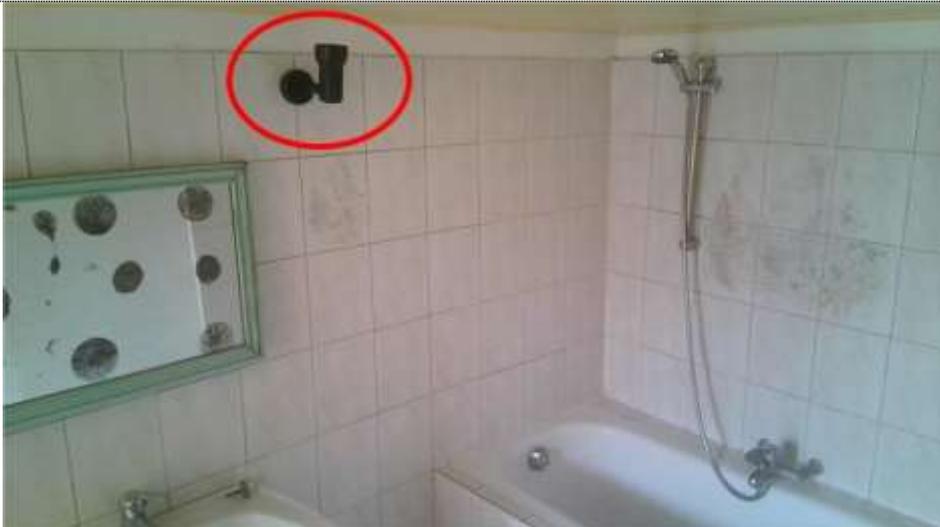
Point de contrôle N° B.6.3.1 a)

Description : Local contenant une baignoire ou une douche : l'installation électrique ne répond pas aux prescriptions particulières appliquées à ce local (adéquation entre l'emplacement où est installé le MATERIEL ELECTRIQUE et les caractéristiques de ce dernier – respect des règles de protection contre les chocs électriques liées aux zones).

Observation(s) Présence de luminaires (220volts) dans le volume 2 de la douche et/ou de la baignoire ne portant pas d'indice de protection IP23 Classe II au minimum.

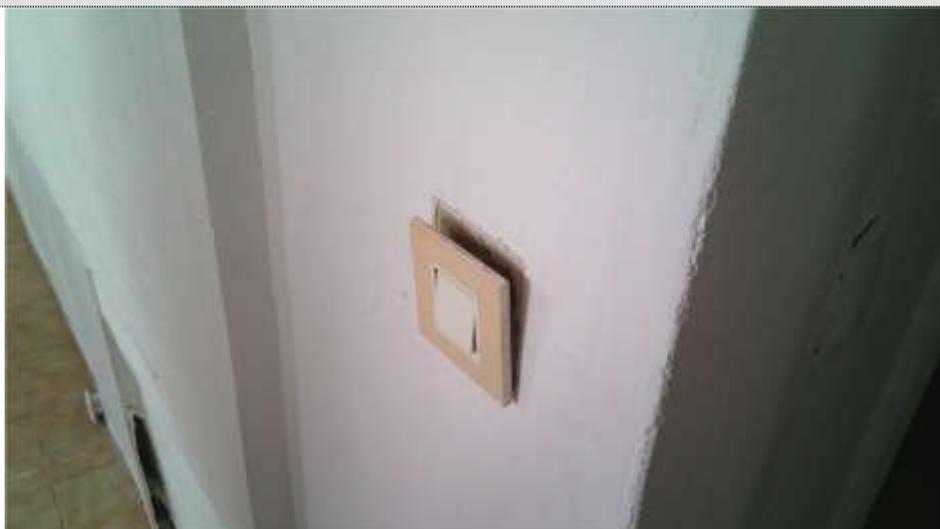
Point de contrôle N° B.7.3 a)

Description : L'ENVELOPPE d'au moins un matériel est manquante ou détériorée.

Observation(s) Prises de courant et/ou interrupteurs détériorés ou mal fixés.

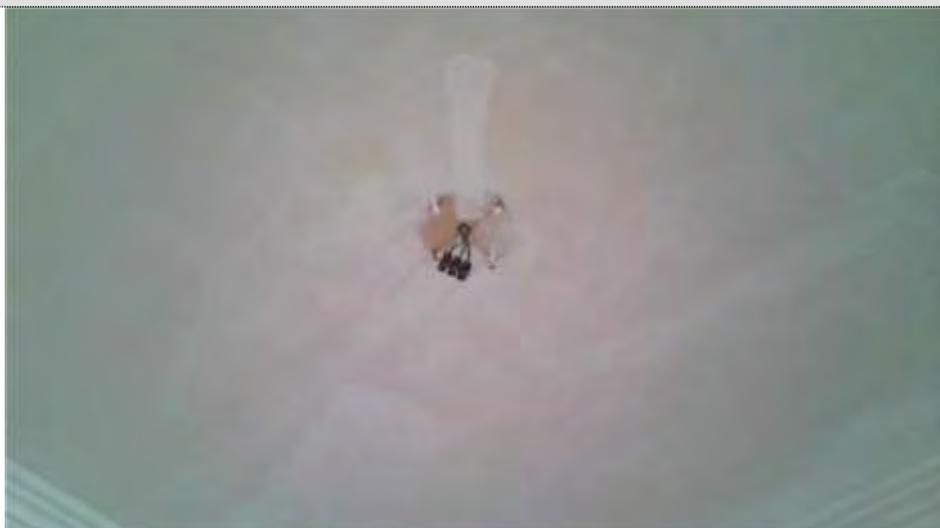
Point de contrôle N° B.7.3 d)

Description : L'installation électrique comporte au moins une CONNEXION avec une partie active nue sous tension accessible.

Observation(s) Encastrer dans une boîte de dérivation les connexions de types "dominos" dont les parties actives nues sous tension sont accessibles.

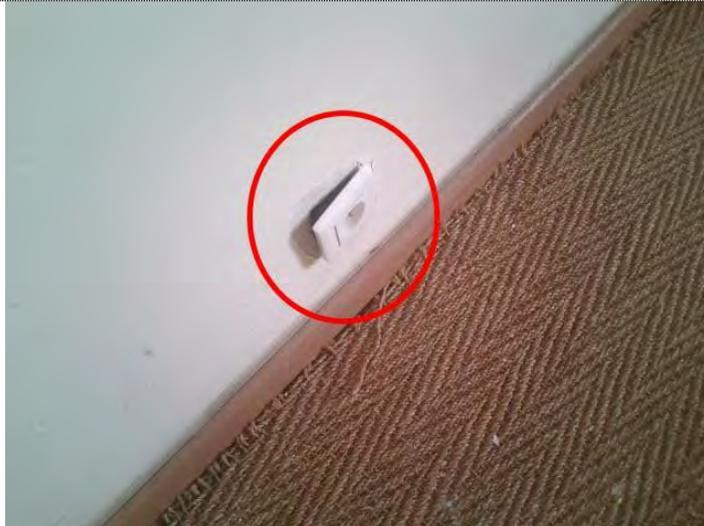
Point de contrôle N° B.7.3 a)

Description : L'ENVELOPPE d'au moins un matériel est manquante ou détériorée.

Observation(s) Socles de prises de courant mal fixés.
Il manque le cache de protection de la prise de courant.

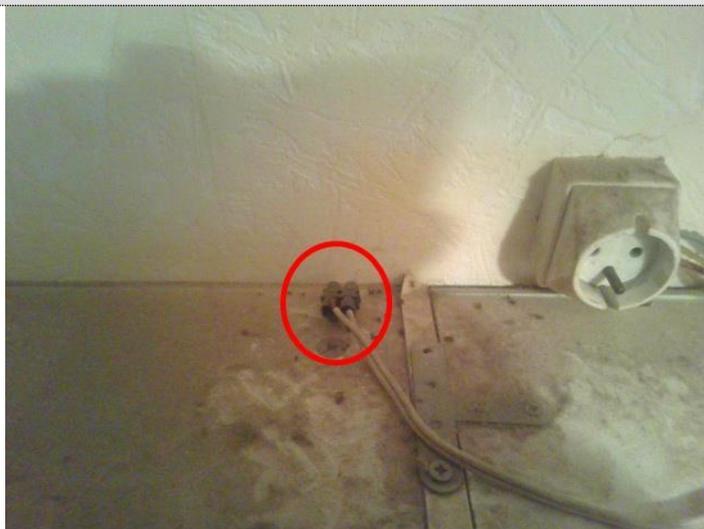
Point de contrôle N° B.7.3 d)

Description : L'installation électrique comporte au moins une CONNEXION avec une partie active nue sous tension accessible.

Observation(s) Les connexions de types "dominos" dont les parties actives nues sous tension sont accessibles.

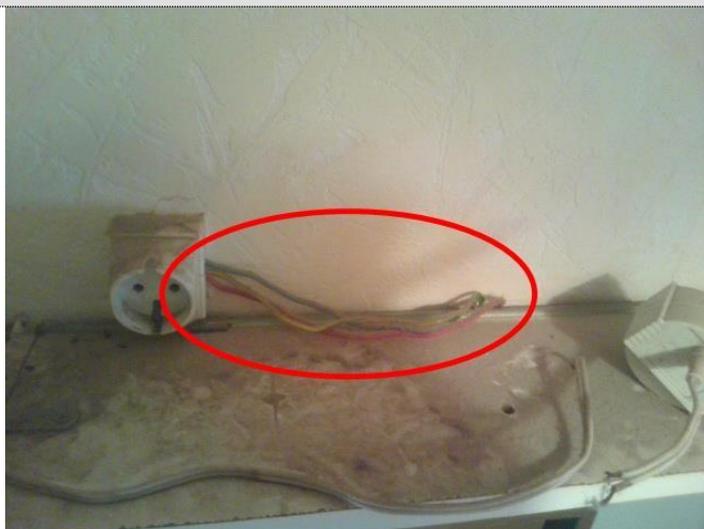
Point de contrôle N° B.8.3 e)

<u>Description :</u>	Au moins un CONDUCTEUR isolé n'est pas placé sur toute sa longueur dans un conduit, une goulotte, une plinthe ou une huisserie, en matière isolante ou métallique, jusqu'à sa pénétration dans le MATERIEL ELECTRIQUE qu'il alimente.
<u>Observation(s)</u>	Mise en place de protections mécaniques (conduits, goulottes, plinthes...) pour les conducteurs apparents.
<u>Localisation :</u>	Ex: Salle de bains...
